Manifestações patológicas e restauração estrutural da ponte Estácio Coimbra (ponte do Derby no Recife)

Pathological manifestations and structural restoration of the Estacio Coimbra bridge (Derby bridge in Recife)

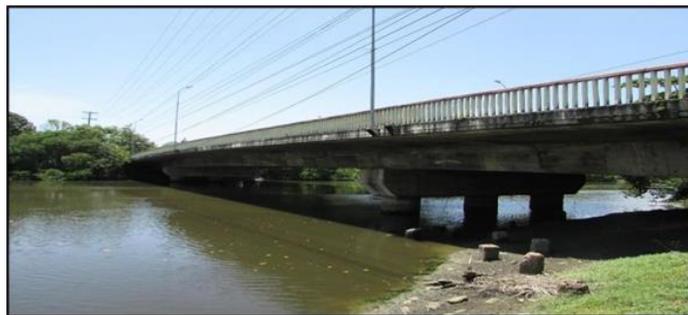
Figura 2: Ponte Estácio Coimbra.

Pode-se observar na Figura 2, o estado de conservação que se encontrava a ponte antes da sua recuperação, era visível a quantidade de bolores em sua estrutura.

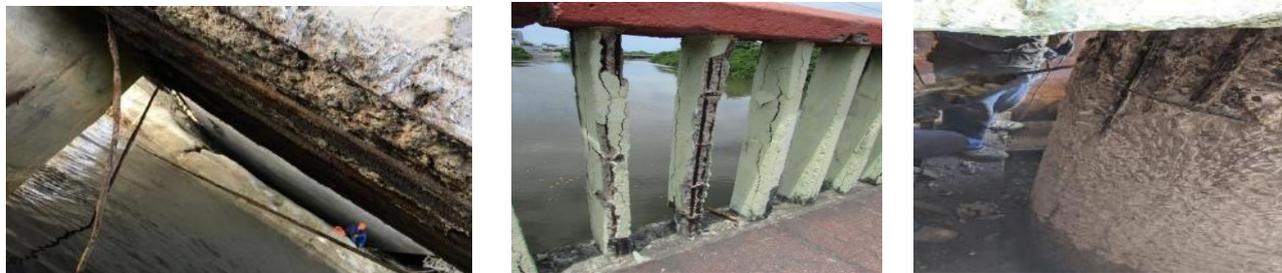
Figura 3: Armadura da parte inferior da travessa totalmente exposta e oxidada.

Apesar do concreto ser considerado um material bastante resistente, os agentes podem fazer com que ele sofra uma corrosão. (Santos & Silva, 2017). A estrutura da ponte apresentou corrosão em sua armadura da travessa (Figura 3a), guarda-corpo (Figura 3b) e tubulões (Figura 3c), a corrosão das travessas foram causadas pelo cobrimento que foi muito pequeno, comparado ao estabelecido pela norma atualmente e, também pela falta de manutenção da estrutura que passou 69 anos sem nenhum cuidado. Para Gaspar (2021), a oxidação das armaduras é causada pela deficiência no cobrimento, fissuras e pela porosidade do concreto, devido esses fatores a armação é atingida por agentes agressivos, causando a corrosão da armadura.

- a. Armadura da parte inferior da travessa totalmente exposta e oxidada b. Armadura do guarda-corpo c. Corrosão na armadura do tubulão

A Figura 3 expõe algumas partes da estrutura da ponte que se encontrava totalmente deteriorada, pode-se notar que parte das armaduras estão totalmente expostas, principalmente na parte inferior da travessa, resultado da falta de cobrimento correto para o tipo de região que a ponte se localiza, pois se trata de uma região com manguezais.

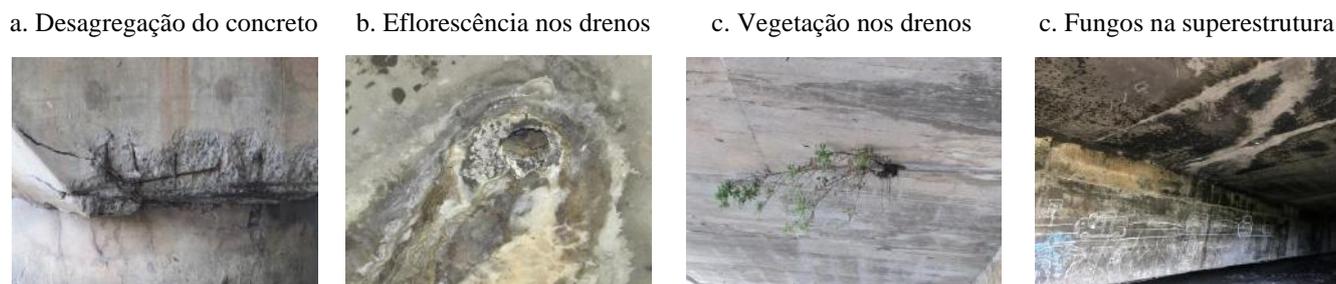
Figura 4: Manifestações patológicas devida oxidação das armaduras e umidade na ponte.

Nas Figuras 4a nota-se que a travessa já não apresenta mais o cobrimento na parte inferior, deixando a armadura oxidada exposta, todo o cobrimento que estava presente na parte inferior da travessa foi desprendido da peça, devido à oxidação da armadura. Segundo Zago (2019), a erosão ocorre quando há a extração dos agregados do concreto, causando aumento dos líquidos.

A estrutura da ponte apresentou pontos de eflorescência localizada ao redor dos drenos (Figura 4b), onde foi proveniente do seu desgaste, fazendo com que a água escoasse na estrutura evaporando os sais e causando as manchas brancas. Devido a esse desgaste e umidade da superfície, surgiram vegetações em alguns drenos (Figura 4c).

Para Santos (2021), bolor é o crescimento de fungos na estrutura, eles podem se manifestar como manchas escuras, com tonalidade preta, marrom e verde, A umidade do ambiente é o fator principal para o aparecimento do bolor, mas a água é um dos principais fatores capazes de desenvolver os fungos. Em uma grande parte da estrutura da ponte apresentou fungos, devido à umidade do local, as manchas escuras (Figura 4d) de fungos foram localizadas no tabuleiro da estrutura.

Na Figura 4, observa-se na Figura 4 algumas das manifestações patológicas encontradas na ponte, como a desagregação do concreto, eflorescência que foram causadas devido à ausência dos drenos, vegetações, e fungos em grande parte da sua estrutura.

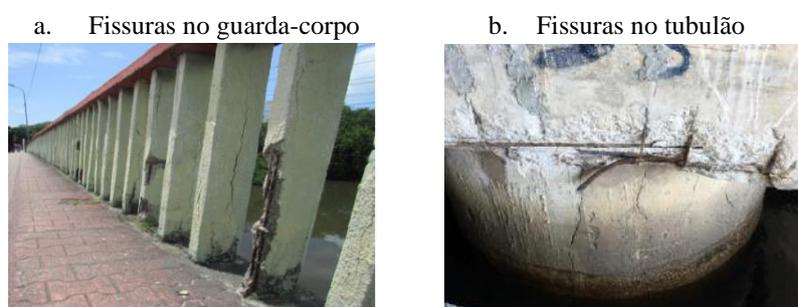
Figura 5: Fissuras na ponte do Derby.

Como mostra a Figura 5, a ponte Estácio Coimbra apresentou fissuras em quase todos os guarda-corpo (Figura 5a), foram causadas pela falta de manutenção, não apresentando mais a mesma resistência e proteção adequada. Seus tubulões também apresentaram fissuras (Figura 5b), que podem ter sido provenientes da corrosão da armadura da peça.

A recuperação também foi feita no passeio e nos guarda-corpo. Todo o guarda-corpo foi substituído, pois a maioria encontrava-se desgastados e com armadura exposta e corroídas. Já no passeio será feito a substituição de todo o revestimento, pois houve um desgaste natural do passeio.

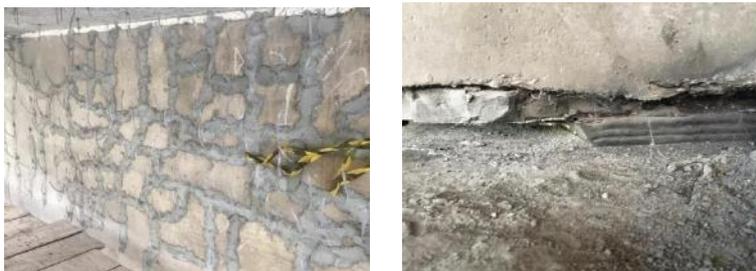
Figura 10: Fissuras na ponte do Derby.

- a. Mangueira para injeção de Epóxi b. Neoprene da ponte

Pode-se observar na Figura 10, que todas as fissuras da travessa foram preenchidas (Figura 10a) e o estado de conservação do aparelho de apoio (Figura 10b), o neoprene que se encontrava muito desgastado.

Na mesoestrutura foram executadas as perfurações dos furos para inserção da estrutura de console, o apicoamento das fissuras e colocação da mangueira para injeção da resina epóxi (Figura 10a). O console é um elemento estrutural que tem como uma das finalidades realizar o macaqueamento da ponte, para a troca do seu Neoprene (Figura 10b), localizado entre o tabuleiro
